HINWEIS:

Reparaturen dürfen ausschließlich von qualifizierten Fachfirmen bzw. durch geschultes und autorisiertes Fachpersonal ausgeführt werden. Die MOBAU Markisen GmbH übernimmt keinerlei Gewährleistungen auf ausgeführte Reparaturen und dadurch auftretende Schäden am Produkt, Gebäuden o.ä. und Personen. Hinweise in diesem Reparatur-Video sind unbedingt zu beachten. Die Nichtbeachtung entbindet den Hersteller von seiner Haftungspflicht. Arbeiten an elektrischen Einrichtungen, Bauteilen einer Markise müssen durch einen konzessionierten Elektrofachbetrieb nach DIN VDE 0100-737 (Einrichtung von Niederspannungsanlagen) durchgeführt werden. Das Reparaturanleitungs-Video erhebt keinen Anspruch auf Vollständigkeit und ist lediglich eine Empfehlung für die Durchführung einer Reparatur. Länderspezifische, gesetzliche Bestimmungen zum Arbeitsschutz und der Unfallverhütung sind einzuhalten.

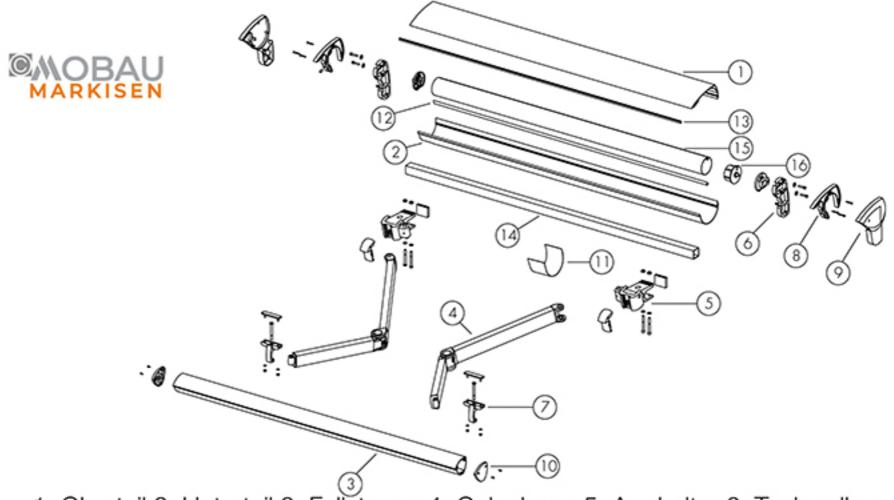
Oberteil 2. Unterteil 3. Fallstange 4. Gelenkarm 5. Armhalter 6. Tuchwellenhalter 7. Fallstangenhalter 8. Abschlussteil 9. Abdeckung 10. Fallstangenendkappe 11. Kunststoffeinlage 12. Keder 13. Bürstendichtung 14. Tragrohr 15. Tuchwelle 16. Achsträger

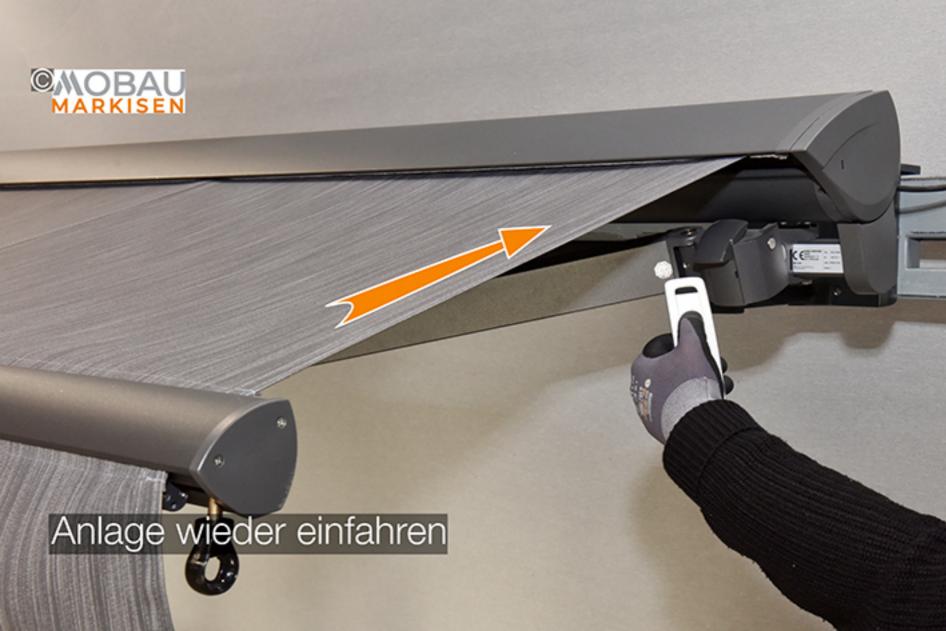
Steckschlüssel-Schraubendreher SW10

Muttern von inneren Schraube Fallstangenhalter entfernen

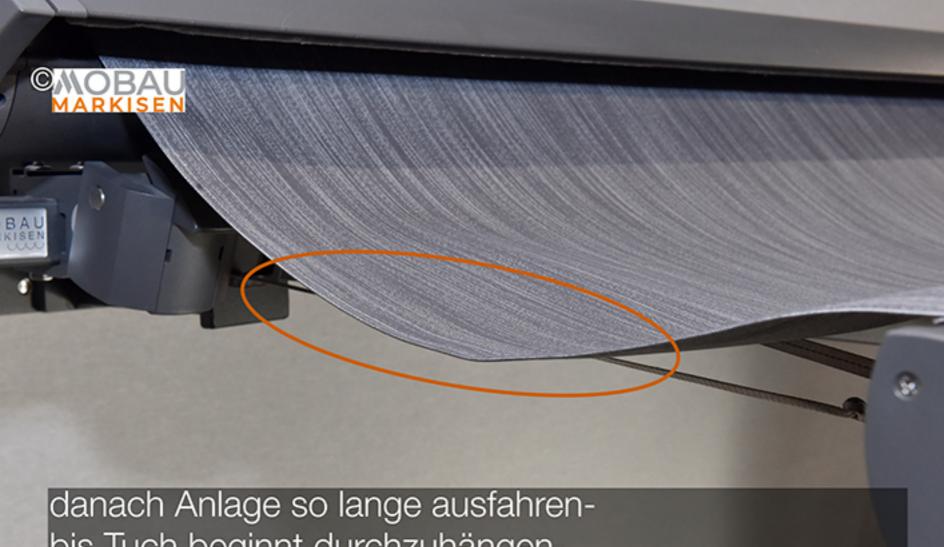
danach Anlage so lange ausfahrenbis Tuch beginnt durchzuhängenaus Sicherheitsgründen Stromversorgung unterbrechen

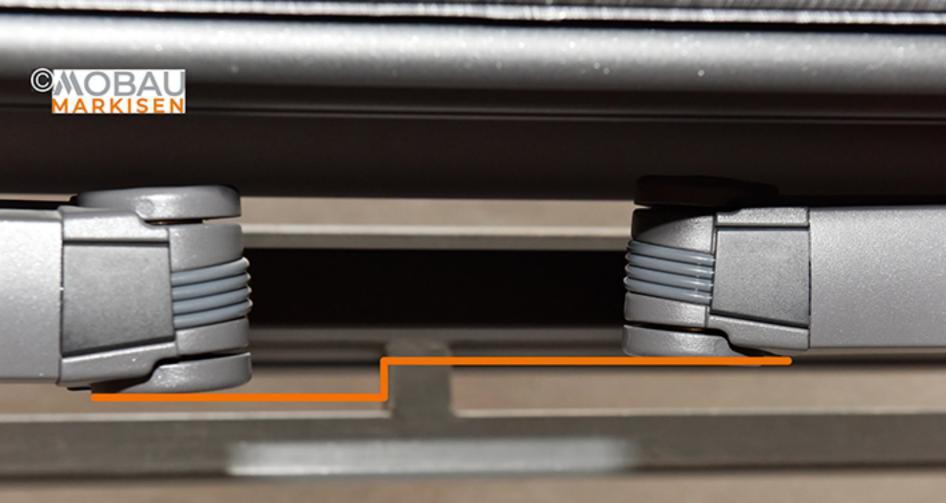
Gelenkarme stehen ggfls. nicht bündighaben Versatz...
