HINWEIS:

Reparaturen dürfen ausschließlich von qualifizierten Fachfirmen bzw. durch geschultes und autorisiertes Fachpersonal ausgeführt werden. Die MOBAU Markisen GmbH übernimmt keinerlei Gewährleistungen auf ausgeführte Reparaturen und dadurch auftretende Schäden am Produkt, Gebäuden o.ä. und Personen. Hinweise in diesem Reparatur-Video sind unbedingt zu beachten. Die Nichtbeachtung entbindet den Hersteller von seiner Haftungspflicht. Arbeiten an elektrischen Einrichtungen, Bauteilen einer Markise müssen durch einen konzessionierten Elektrofachbetrieb nach DIN VDE 0100-737 (Einrichtung von Niederspannungsanlagen) durchgeführt werden. Das Reparaturanleitungs-Video erhebt keinen Anspruch auf Vollständigkeit und ist lediglich eine Empfehlung für die Durchführung einer Reparatur. Länderspezifische, gesetzliche Bestimmungen zum Arbeitsschutz und der Unfallverhütung sind einzuhalten.

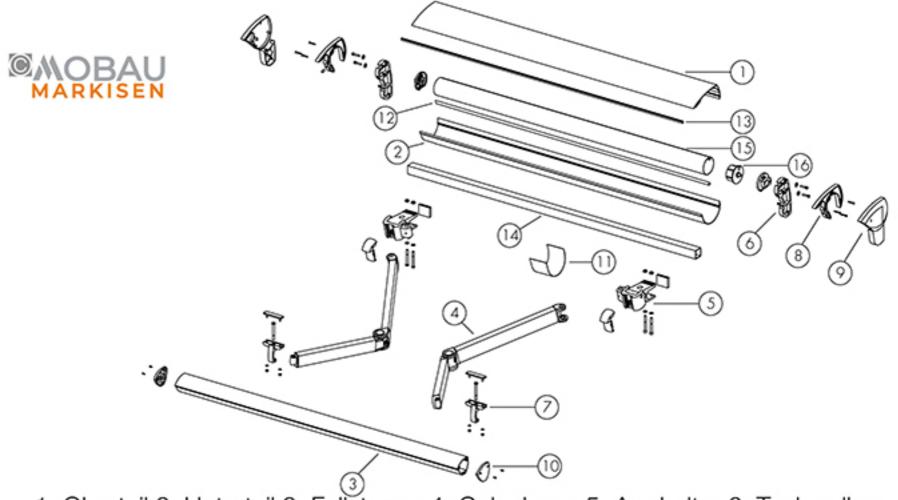
Oberteil 2. Unterteil 3. Fallstange 4. Gelenkarm 5. Armhalter 6. Tuchwellenhalter 7. Fallstangenhalter 8. Abschlussteil 9. Abdeckung 10. Fallstangenendkappe 11. Kunststoffeinlage 12. Keder 13. Bürstendichtung 14. Tragrohr 15. Tuchwelle 16. Achsträger

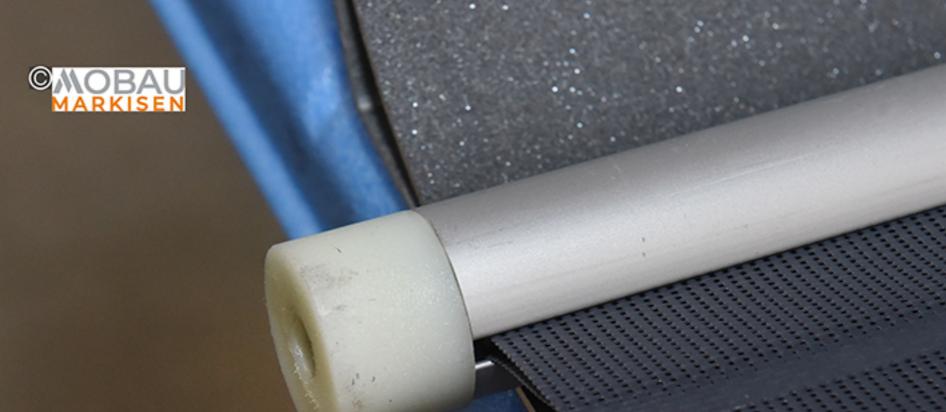
beide Lager aus Tuchwelle ziehen

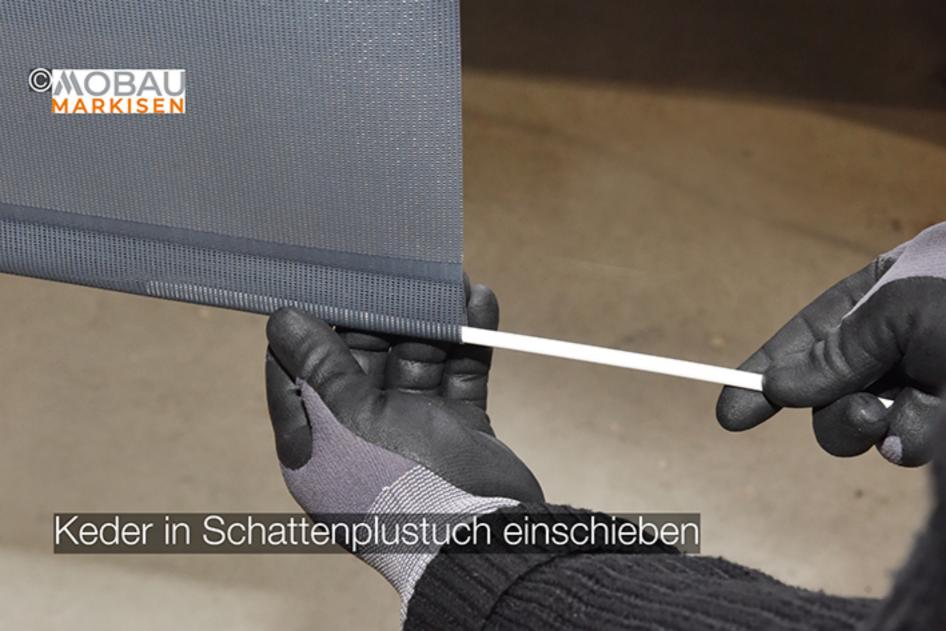
Schattenplus-Fallprofil über Keder schieben
